COMUNE DI GALLIERA

## PIANO DI ELIMINAZIONE DELLE BARRIERE ARCHITETTONICHE – P.E.B.A.

### ALLEGATO 6) SCHEDE EDIFICI

# 01-BIBLIOTECA (INTERNO E GIARDINI)

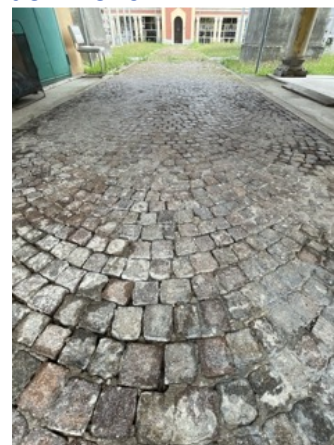
Pavimentazione con sconnessioni dovute alle fugature

Rifacimento della fugatura tramite asportazione materiale eventualmente sporgente e ripristino materiale dove mancante, con stilatura adeguata al fine di ottenere perfetta complanarietà tra gli elementi costituenti la pavimentazione.

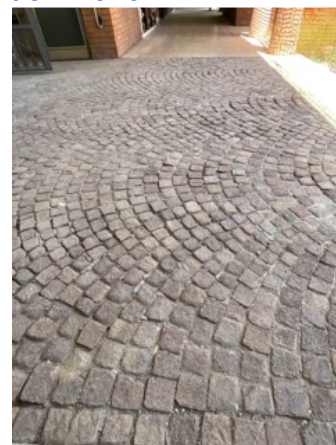
**Pavimentazione con sconnessioni dovute alle fugature**

Rifacimento della fugatura tramite asportazione materiale eventualmente sporgente e ripristino materiale dove mancante, con stilatura adeguata al fine di ottenere perfetta complanarietà tra gli elementi costituenti la pavimentazione.

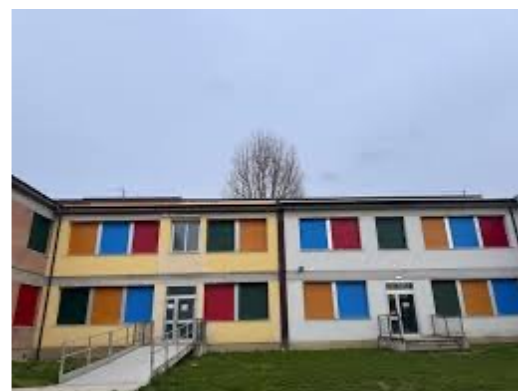
Segnaletica informativa e di orientamento assente

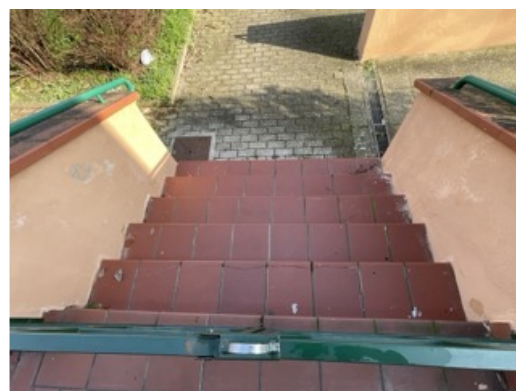
Banda segnalazione pericolo:  
assenza
